*Rakennusten lämpökuvaus miehittämättömällä
ilma-aluksella (UAV)*

Opinnäytetyö 19.05.2020

Rakennusterveysasiantuntija

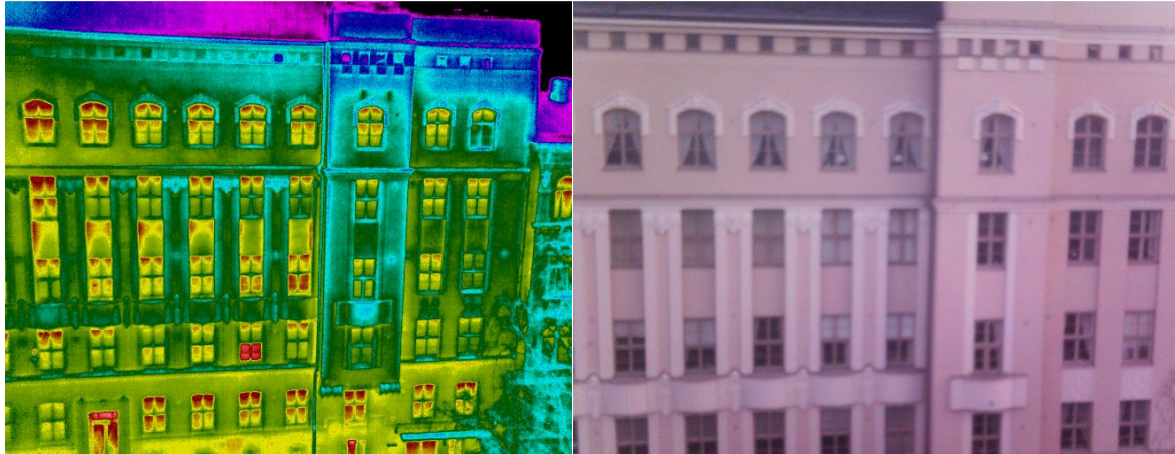
Kuvassa 13 on esitettyä 1913 rakennetun asuinkerrostalon julkisivun lämpökuva ja valokuva. Lämpökuvassa havaitaan hyvin tasainen lämpötilajakauma. Ikkunoiden lämpöhäviöt ovat kohteessa suurimmat. Kohteessa on 3-lasiset ikkunat joiden eristyskyky on ulkoseinään verrattuna selkeästi huonompi. Ulkoseinän U-arvo vaihtelee yleisesti kyseisissä rakenteissa tasolla 0,5-0,8 W/m²K. Julkisivussa havaitaan lämpökuvasta erottuvana koristerappaukset sekä joitakin yksittäisiä läikkiä joissa on kylmäsilta. Julkisivurappauksessa ei ole havaittavissa lämpökuvauksessa rappausvaurioita.

Kuvat 13. 1913 rakennetun asuinkerrostalon julkisivun lämpökuva ja valokuva. Kohteessa ei havaittu vaurioita tai eristevikoja.

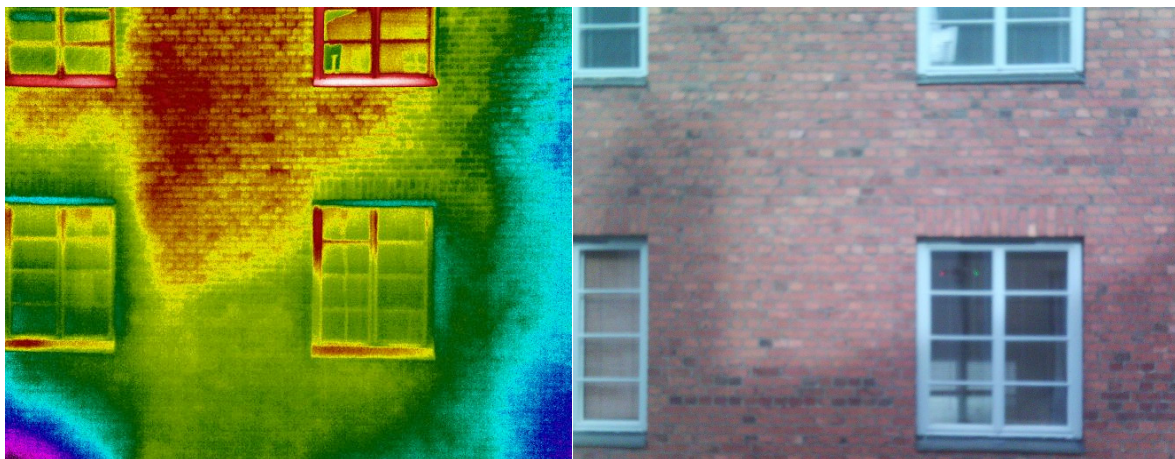
Kuvassa 14 havaitaan selkeästi tiilet ja saumat sekä lievää lämpötilavaihteluita julkisivun pinnassa. Kohteessa annettiin auringon paistaa tunnin ajan julkisivuun ennen lämpökuvausta, mahdollisen tiilen rapautuman selvittämiseksi. Kuvauksessa ei pystytty kuitenkaan luotettavasti arvioimaan mahdollisia pakkasvaurioita.

Kuvat 14. Massiivitiili julkisivun lämpökuva ja valokuva. Kohteessa ei havaittu vaurioita tai eristevikoja. Kuvassa näkyy auringon aiheuttamaa lämpöjälkeä.

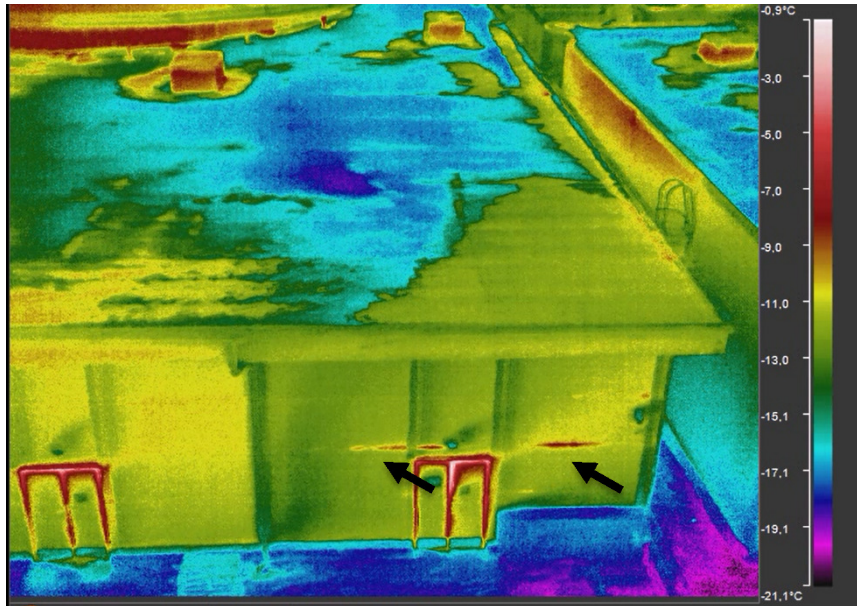
Kuvasta 16 havaitaan selkeästi pelti-polyuretaani-pelti ulkoseinän sauman ilmavuoto. Kohde on uudiskohde johon on tutkimusta varten tehty +30Pa ylipaine erillisellä tiiveysmittauspuhaltimella. Saumavuodot varmistettiin sisäpuolisella lämpökuvauksella ja alipaineistuksella kuva 17. Rakennuksen ilmavuotoluku oli $q_{50} 2,0 \text{ m}^3/\text{hm}^2$. Rakennukseen jouduttiin teettämään tiivistyskorjauksia takuuajan puitteissa.

Kuva 16. 2019 rakennetun pelti-uretaani-pelti ulkoseinän sauman ilmavuoto havaitaan selkeästi kun rakennus on ylipaineistettuna +30Pa. Katolla havaitaan sulavaa lunta.

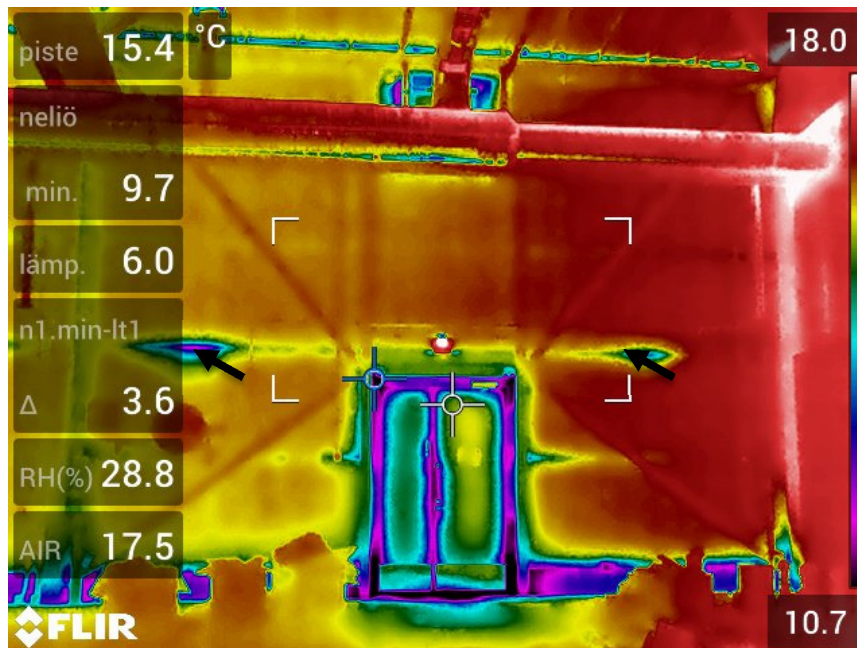
Kuva 17. kuvan 16 kohta sisäpuolelta kuvattuna -30Pa alipainetilanteessa.

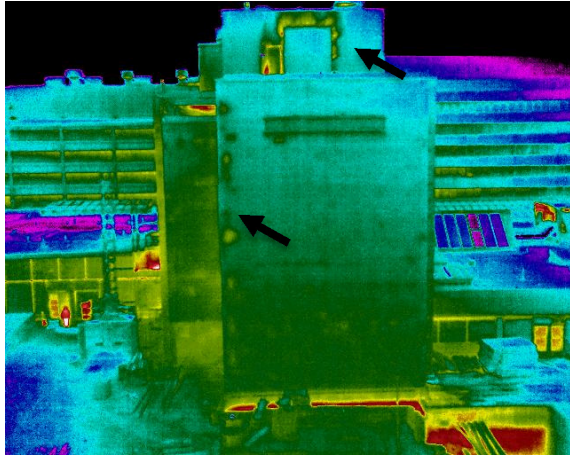
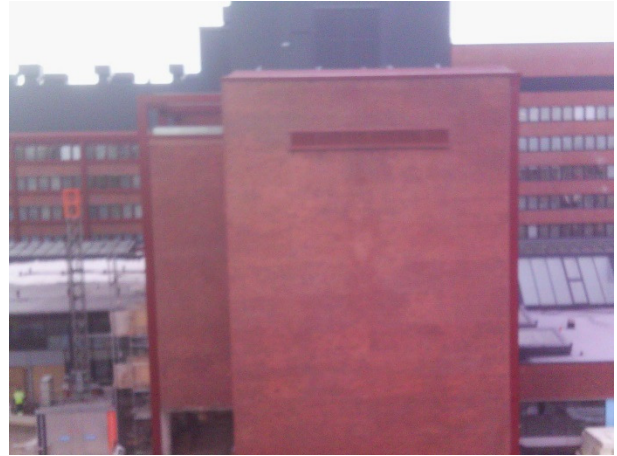
Kuvasarja 19. Lämpökuvasta havaitaan tiilijulkisivun vasemmassa nurkassa eristevirheitä..

Kuvasarjassa 19-20 havaitaan korkean toimistokerrostalon päätyseinässä eristevirheitä. Kohteessa ei ole tehostettua paine-eroa, vaan kuvaus on tehty normaalissa käyttöympäristössä. Lisäksi kuvasta havaitaan iv-konehuoneen oven lämpövuodot. Eri kuvauskulmia käyttämällä saadaan poikkeamiin varmuus ja siten heijastuksen mahdollisuus poistettua. Lämpökuvista havaitaan myös sokkelirakenteen lämpövuodot.

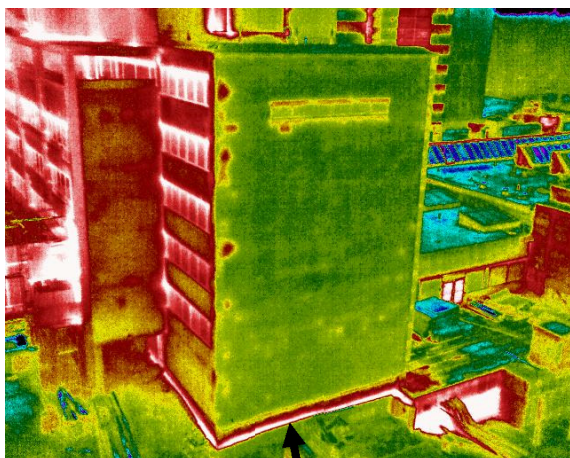
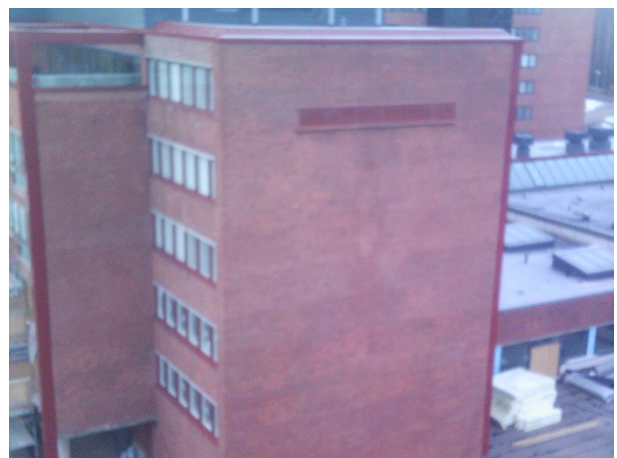
Kuvasarja 20. Lämpökuvasta havaitaan sokkeli selkeästi muuta rakennettä lämpimämpänä.

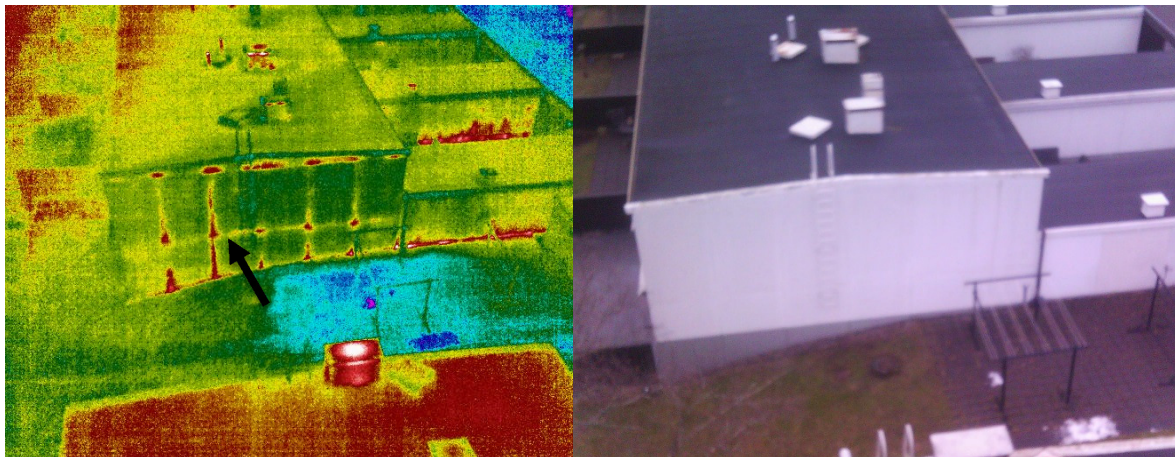
Kuvat 22. Betonisandwich-elementin saumoissa havaitaan melko suuret lämpötilaerot.

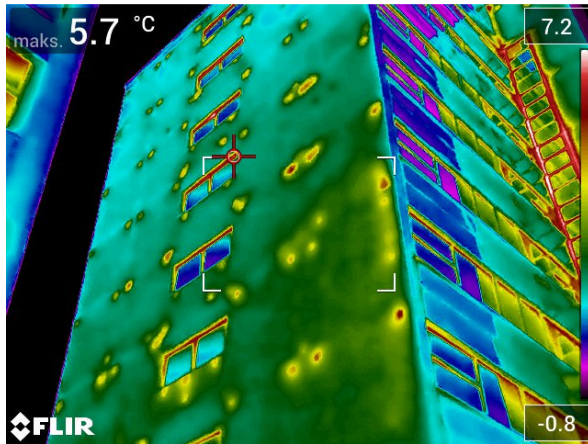
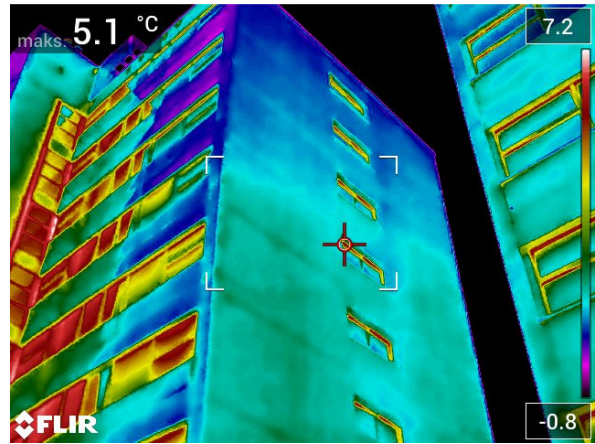
Kuvat 23. Kahden vierekkäisen 1970-luvun asuinkerrostalon päätyseinän lämpökuvat. Oikean puoleisessa julkisivussa pintalämpötilajakauma on hyvin tasainen ja eristevikoja ei havaita. Vasemman puoleisessa kuvassa havaitaan selkeitä eristevirheitä. Kuvien skaala on sama ja kuvat ovat otettu samaan aikaan, joten ne ovat vertailukelpoisia keskenään.

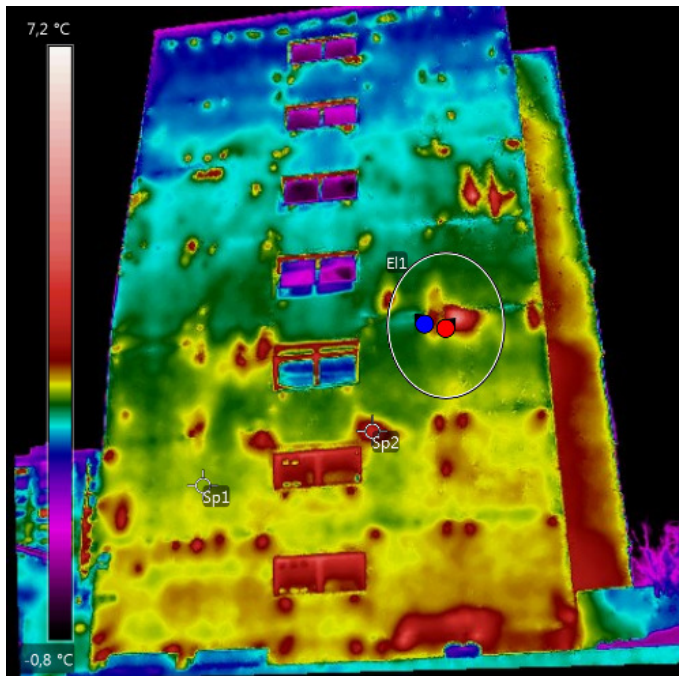
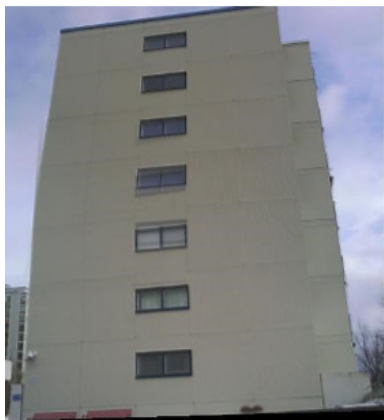
Kuvat 24. 1980-luvun kerrostalon päädyssä on merkittävät eristepuutteet. Pintalämpötilaerot ovat 1-1,5 C astetta.

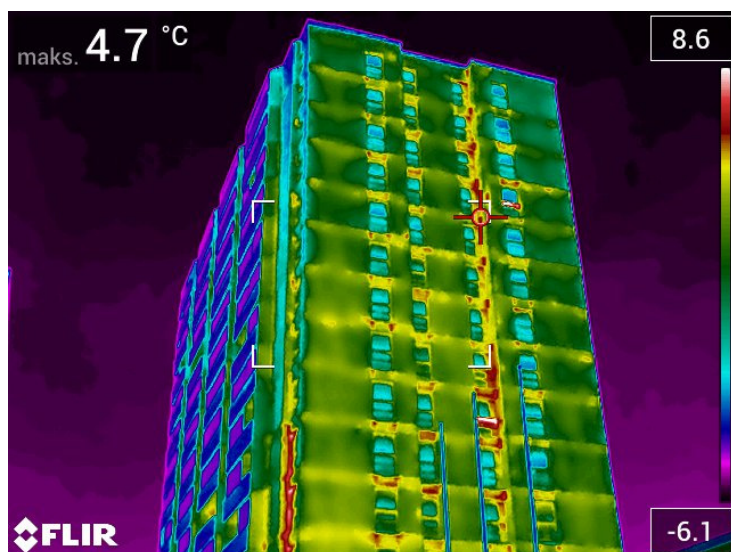
Kuva 25. Tasainen lämpötilajakauma, ei eristevirheitä tai puutteita.

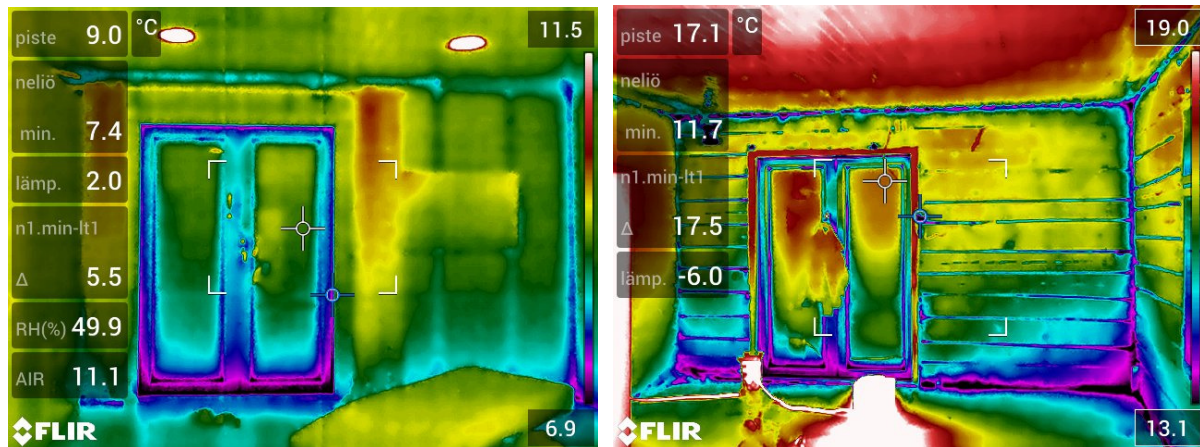
kipsilevy. Talon mitattu ilmavuotoluku oli lisäeristeen ja muovin kanssa $4,5 \text{ m}^3/\text{hm}^2$. Kohteessa purettiin lisäeristys ja muovit, siten että kaikki seinät jäivät hirsipinnalle. Ilmavuotoluku oli purkutöiden jälkeen $5,0 \text{ m}^3/\text{hm}^2$. Kuvasarjassa 24 on esitetty ilmavuotopaikannuksen yhteydessä otetut lämpökuvat ulkoseinästä lisäeristeen kanssa ja sen purkamisen jälkeen.

Kuvasarja 27. Ilmavuotopaikannuslämpökuvat hirsiseinästä lisäeristeellä ja muovilla sekä eristeiden purkamisen jälkeen.

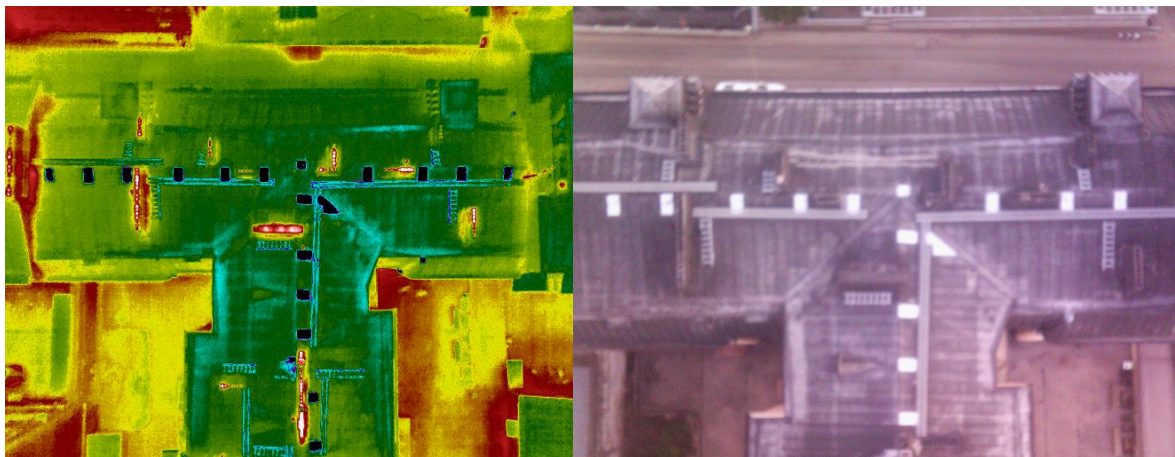
Kuvat 27. 1913 rakennetun asuinkorttelin vesikaton lämpökuva ja valokuva. Lämpökuvassa havaitaan mustana eli kylmänä hiljattain asennetut sinkkipintaiset alipaineventtiilit, koska ne ovat matalaemissiivisiä ja heijastavat energian avaruudesta heikon pilvipeitteen läpi. Lämpökuvassa havaitaan myös poistoilmahormit joista on suurimmat lämpöhäviöt.

Kuvien 27 esimerkikohteessa ongelmana oli jääpuikkojen muodostuminen ajoittain räystäälle. Ongelmaan oli puututtu ja asennettu katolla 41kpl alipaineventtiileitä sekä avattu räystäältä laudoituksia ullakon ilmanvaihdon tehostamiseksi. Korjausten jälkeen rakennuksen lämmitysenergiakulutus kasvoi tuntuvasti sekä ullakolla olevissa häkkivarastoissa ihmisten tavarat alkoivat homehtumaan ja haisemaan. Varsinainen jääpuikkojen muodostuminen väheni, mutta ei poistunut kokonaan. Kohteessa tehtiin UAV-lämpökuvauksen lisäksi ullakkokuvaukset sekä vesikaton rakennusfysikaalinen tarkastelu. Tutkimuksen mukaan todettiin, että ullakon tuuletuksen tehostaminen lisäsi energian kulutusta sekä mahdollisti homeen kasvuolosuhteet. Alkuperäisen tuulettumattoman ullakon lämpötila pysytteli selkeästi lämpimämpänä, kuin ulkoilma, jolloin homeen kasvuolosuhteita ei ole muodostunut. Oikea tapa korjata jääpuikkojen muodostumista on asentaa sulanapitokaapeleita jalkaränneihin ja syöksytorviin.

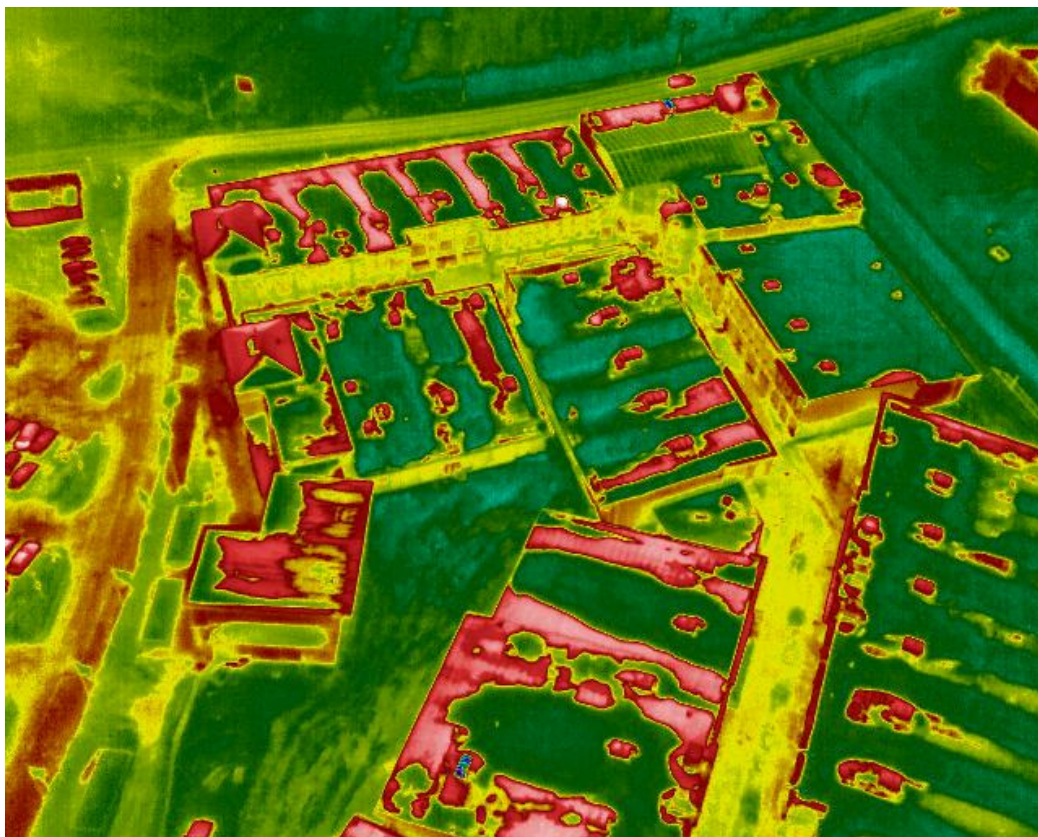
Kuva 30. Lämpökuvaa kauppakeskuksen vesikatoista. Kattorakenteena on loiva heikosti tuulettuva puurakenne. Vesikatteenä on bitumihuopa.

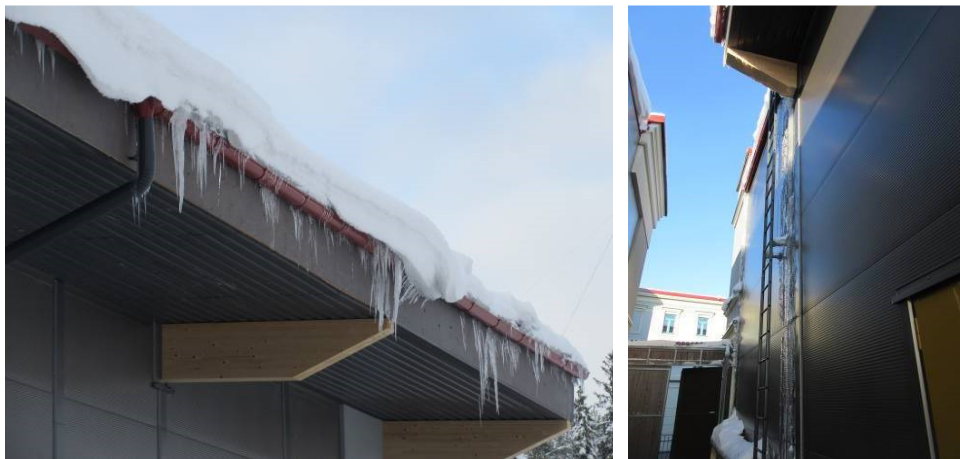
Kuvat 31. Jääpuikkojen muodostuminen rakennuksen räystäälle ja julkisivuun oli erityinen havaittava ongelma.

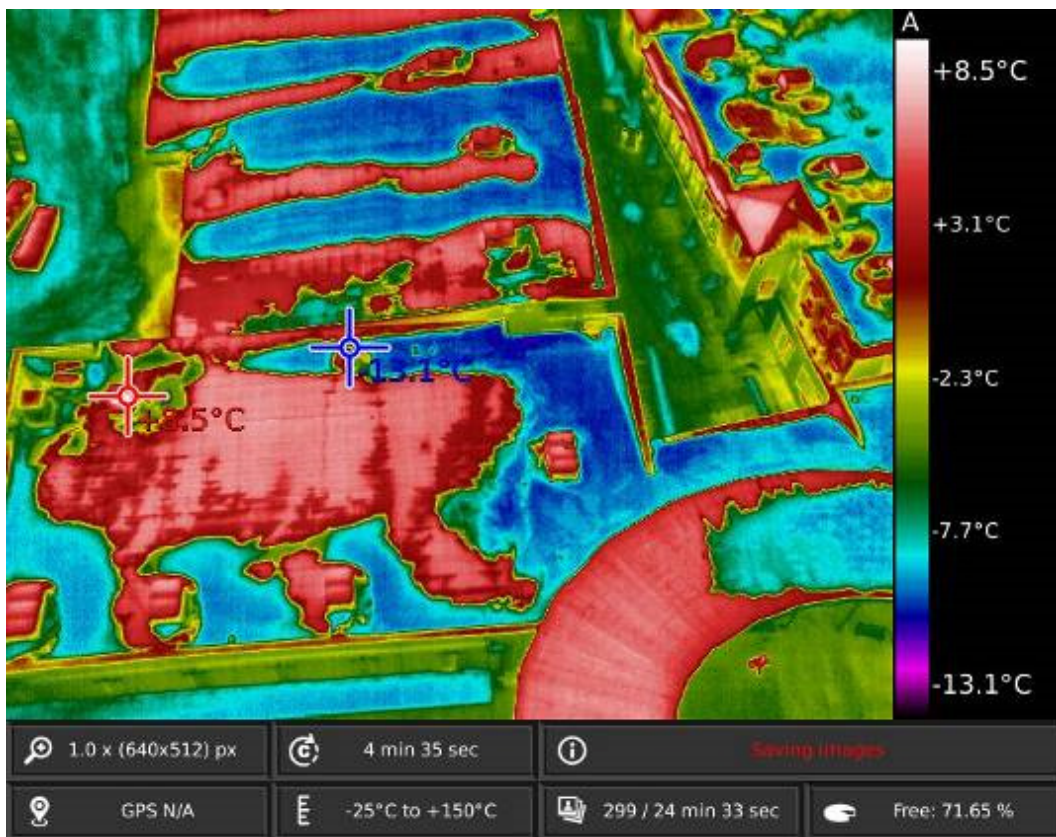
Kuva 33. Lämpökuva rakennuksen katosta. Heikko tuuletus on punaisilla kohdilla.

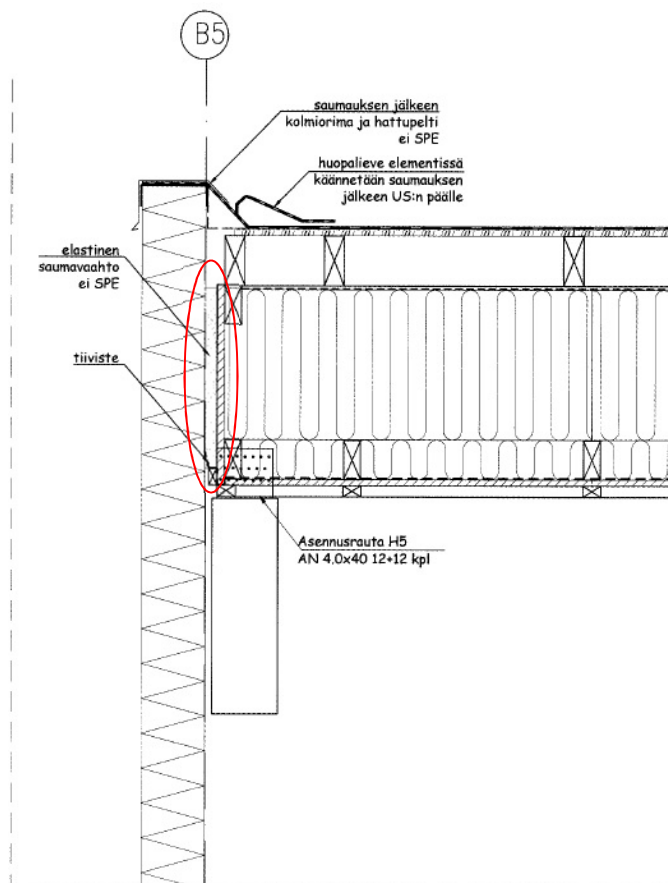
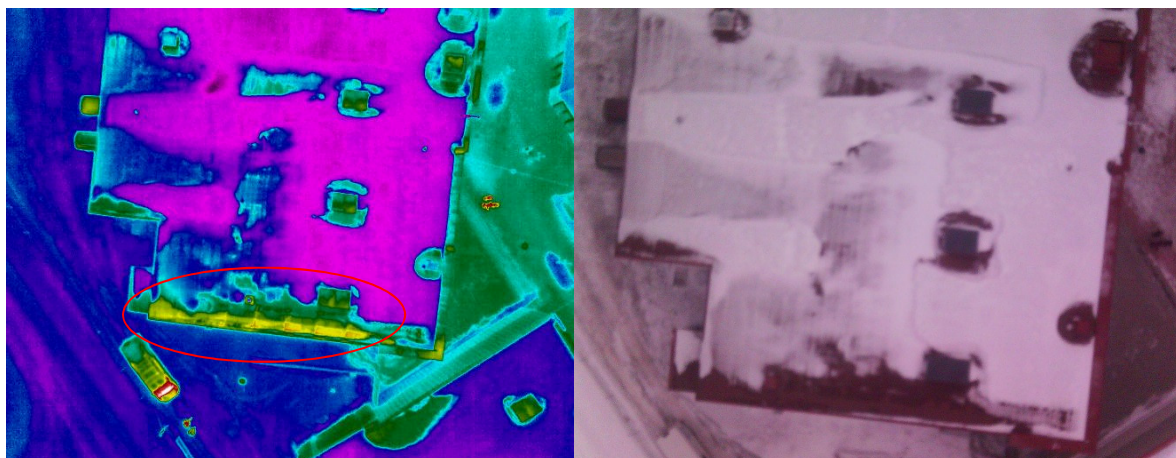
Kuvat 34. Lämpökuva paikallisesta rakennuksen päädyn suuresta lämpövuodosta, jossa havaittiin uretaanieristeen puuttuminen saumasta. Yllä kuva rakenteesta jossa eristevika.

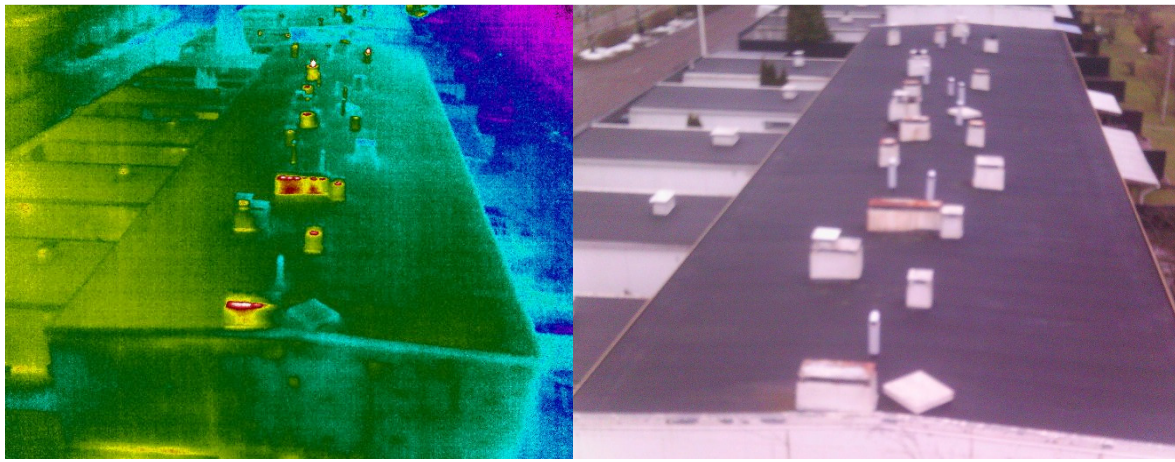
Kuva 35. 1970-luvun rivitalon yläpohjissa ei havaittu lämpövuotoja.

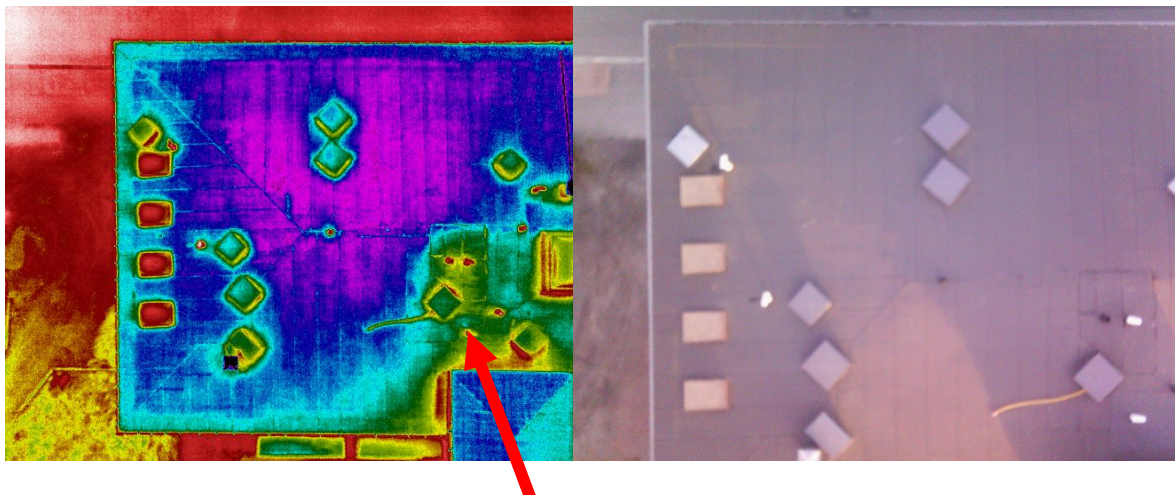
Kosteusvaurioiden paikantaminen yläpohjista on mahdollista myös lämpökuvauksen avulla. Kuvassa 36 on esitetty kuvat kohteesta, jossa epäillään kosteusongelmaa. Kuvauksen perusteella päätettiin avata vesikatto nuolen osoittamasta kohdasta.

Kuva 36. Kerrostalon yläpohjan mahdollisen kosteusvaurion paikantaminen. Kuvauksen perusteella päätettiin avata vesikatto nuolen osoittamasta kohdasta.

Kattoavauksessa paljastui kyseisessä kohdassa viemärin tuuletusputki jota ei johdettu katolle. Putkesta oli virrannut kosteaa ilmaa vuosia paputilaan ja aiheuttanut kosteusvaurion.

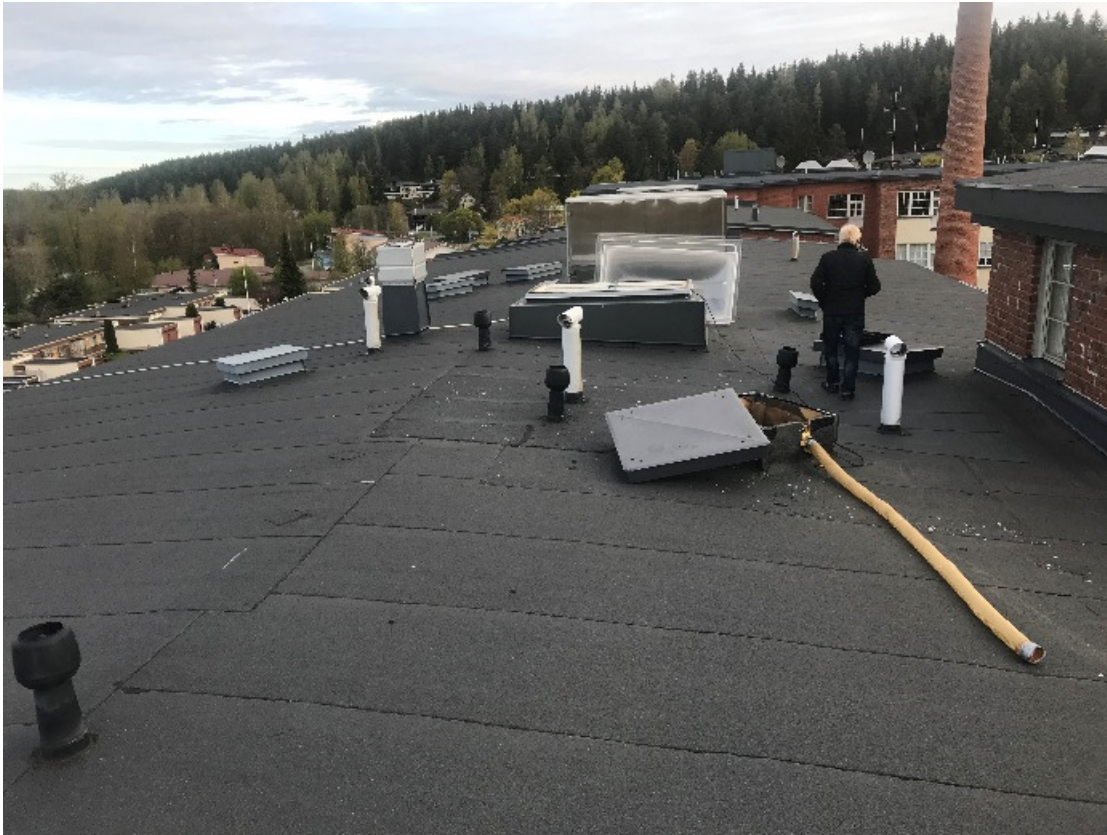
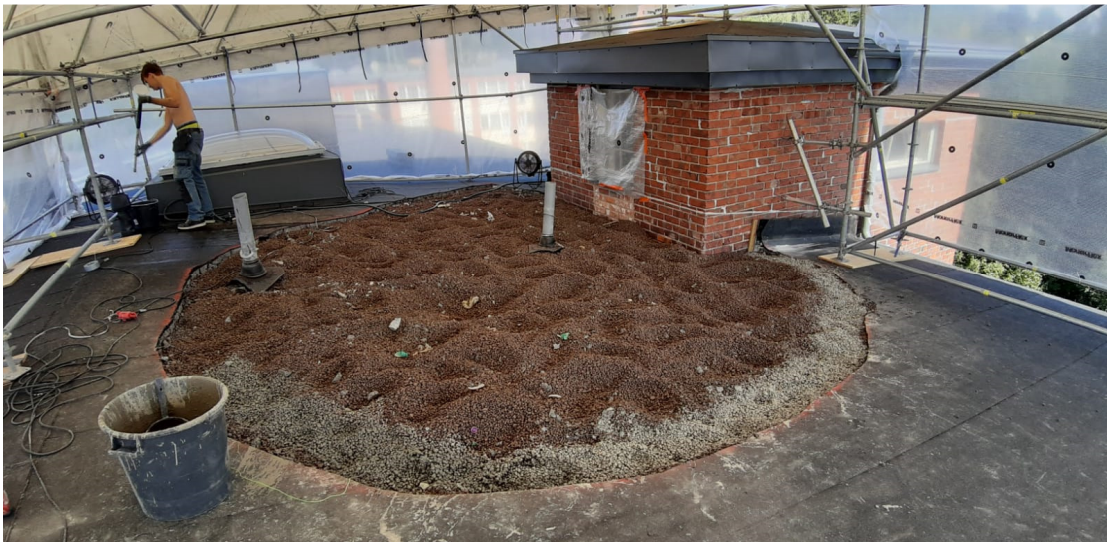
Kuvat 37. Vesikatto ennen katon suojausta ja avausta sekä katon avauksen jälkeen. Kattoavauksessa paljastui kyseisessä kohdassa viemärin tuuletusputki, jota ei johdettu katolle. Putkesta oli virrannut kosteaa ilmaa vuosia paputilaan ja aiheuttanut kosteusvaurion.

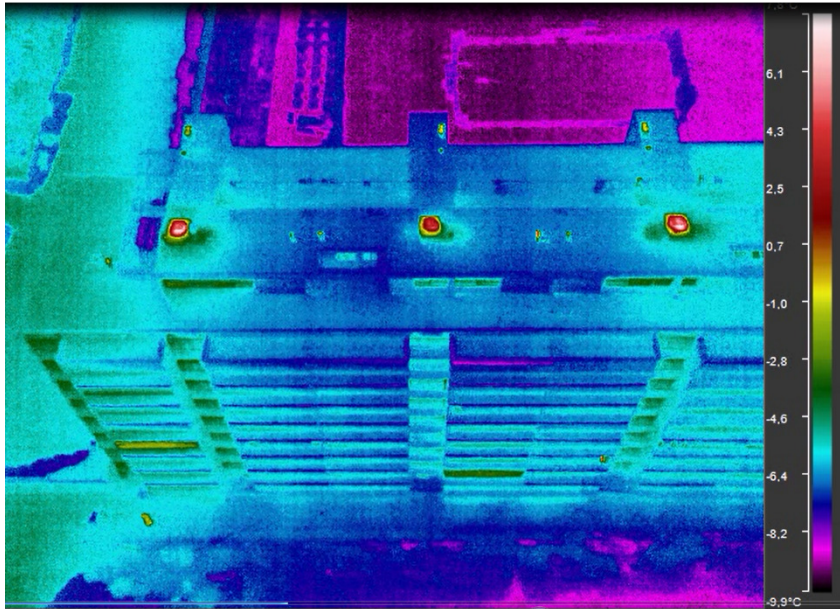
Kuva 38. Asuinkerrostalon poistohuippareiden lämpöhäviöt. Poistoilmassa ei ole lämmöntalteenottoa.

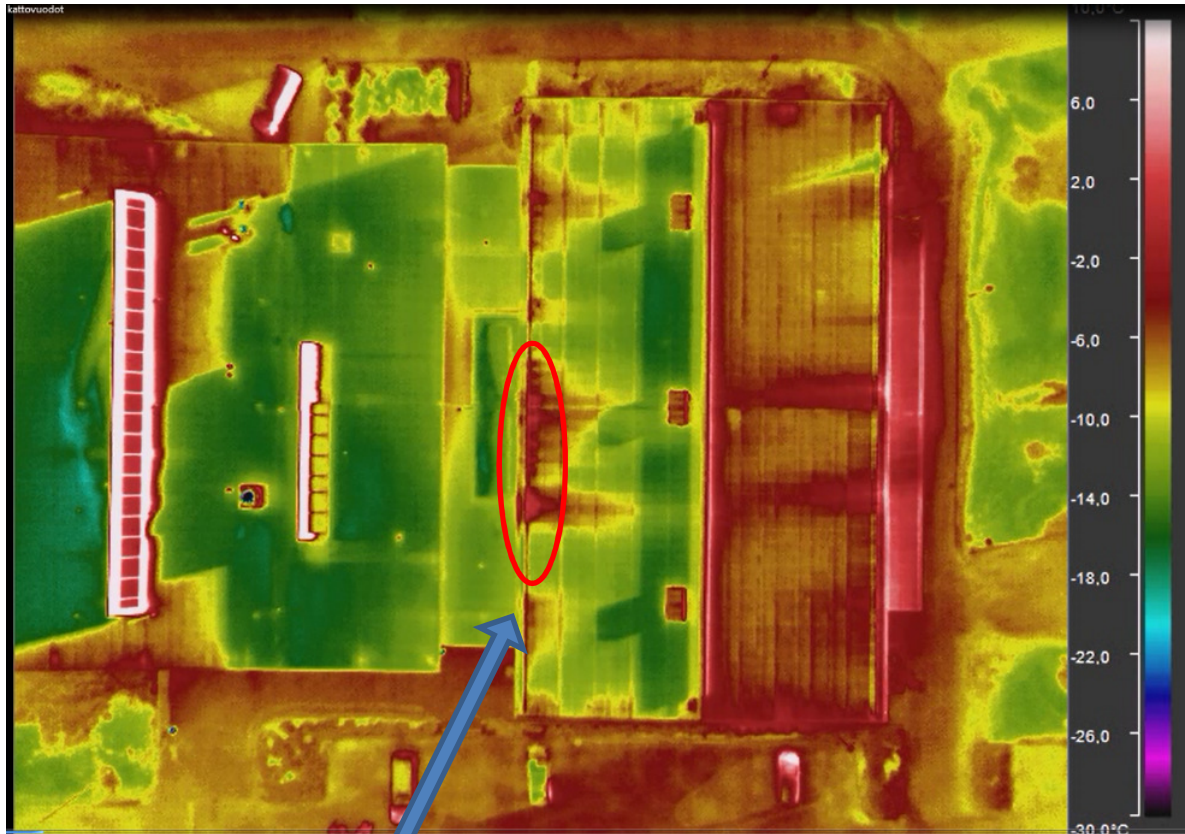
Kuva 39. Lämpökuvassa havaitaan selkeät ilmavuodot liikuntasalin reuna-alueilla. Kohde on ylipaineistettu +50Pa ylipaineeseen puolen tunnin ajaksi.

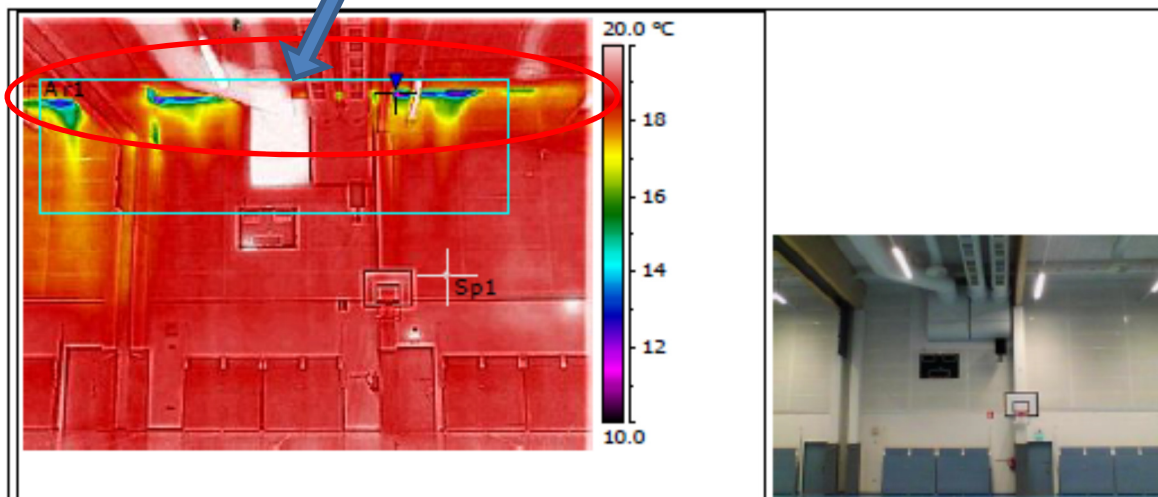
Kuva 40. Sama kohta sisäpuolelta kuvattuna alipainetilanteessa.

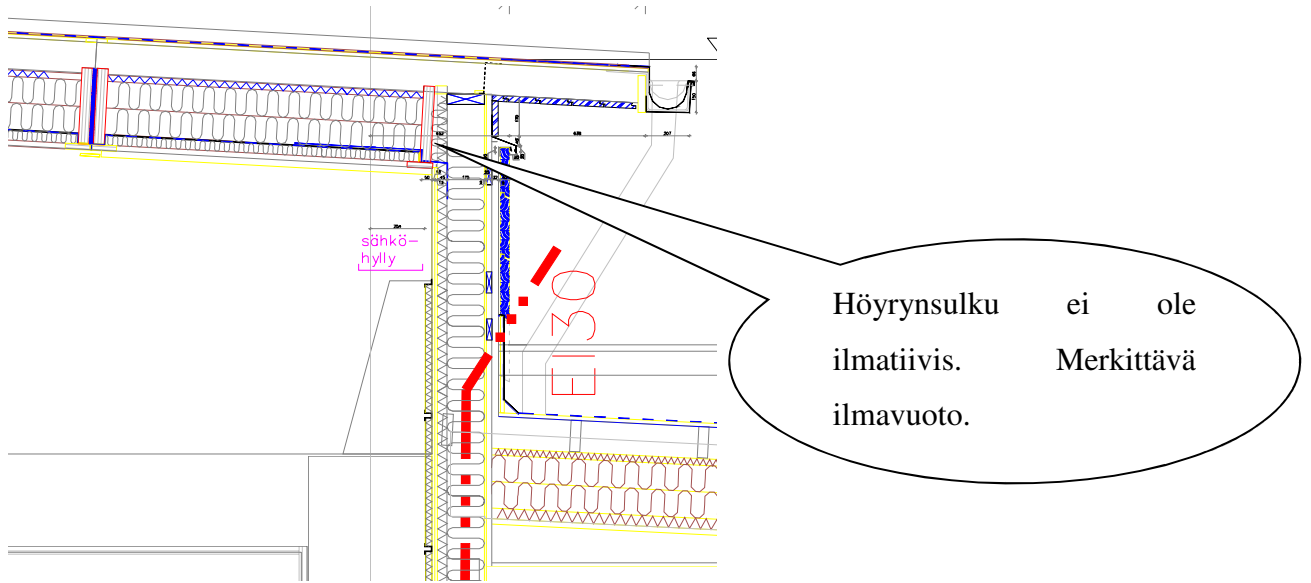
Kuva 41. Kuvien 39-40 rakenneliitos ja sen ongelmat.

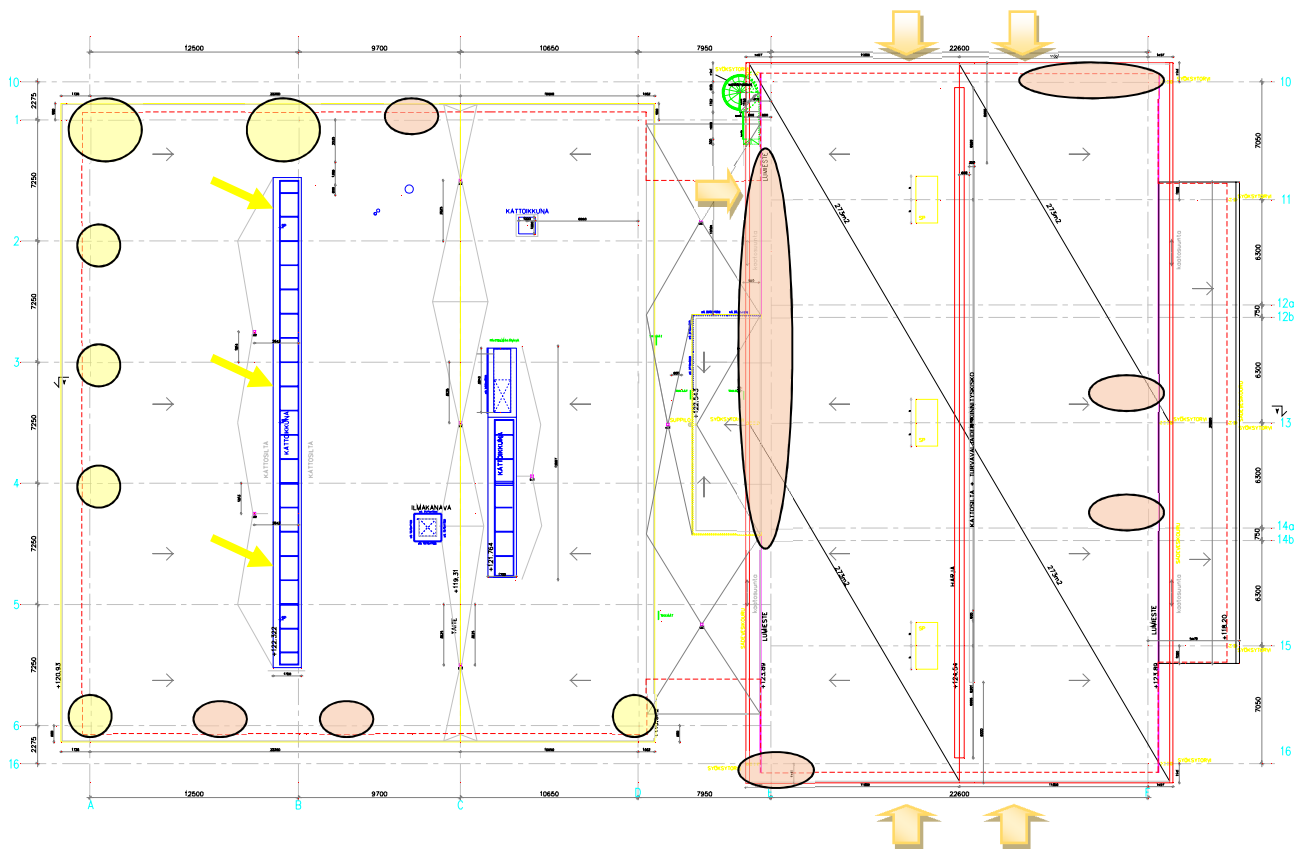
Kuva 42. Uimahallin ja liikuntahallin kuvauksen tulokset. Ongelmat ovat laajamittaiset.

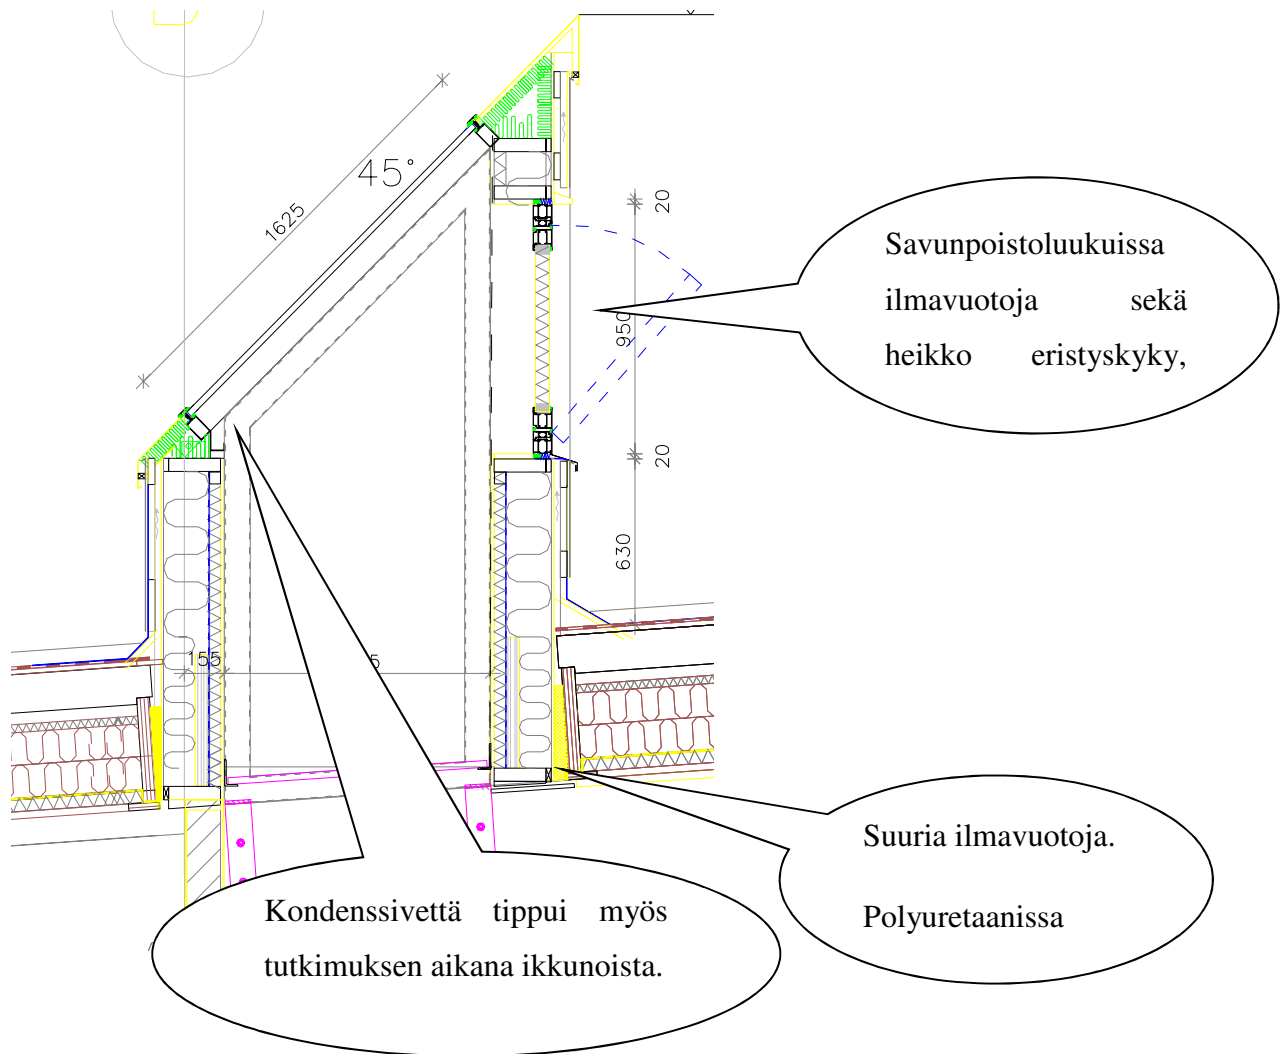
Kuva 43. Uimahallin ongelmakohdat kattorakenteissa.

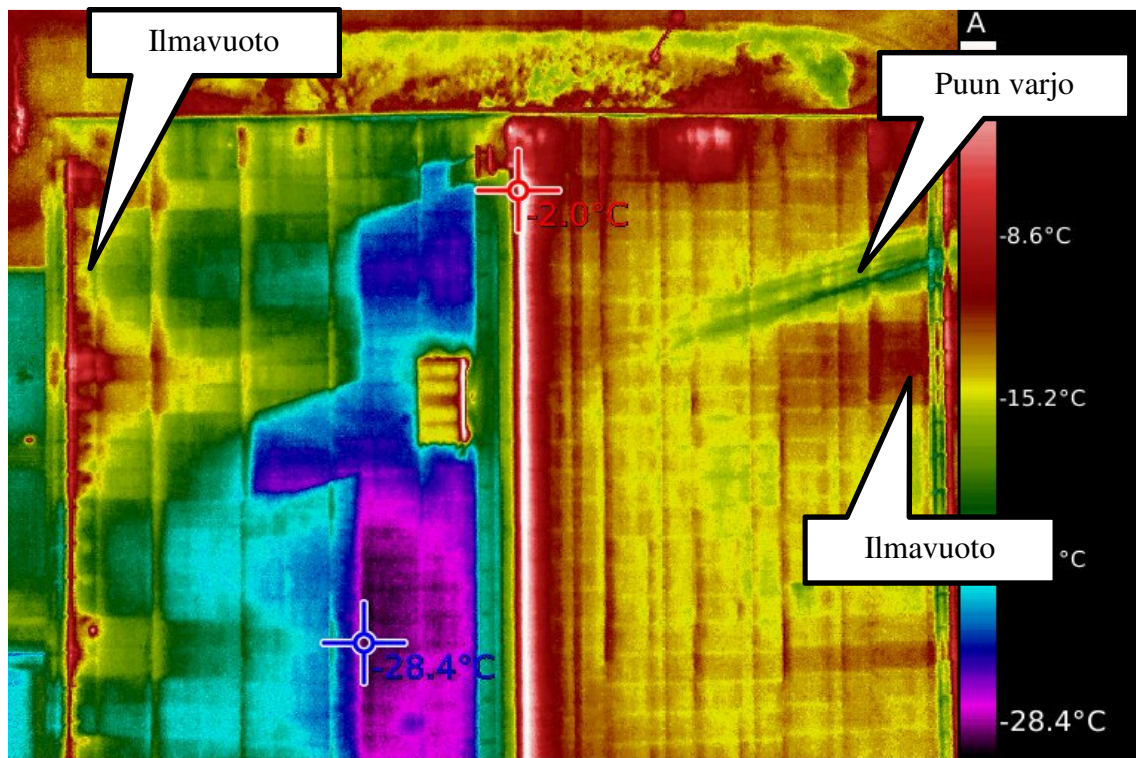
Kuva 44. Esimerkilämpökuva jossa näkyy auringon säteilyn aiheuttamia lämpöjälkiä sekä ilmavuotojen aiheuttamia jälkiä. Kohteessa on ylipaine +50Pa.

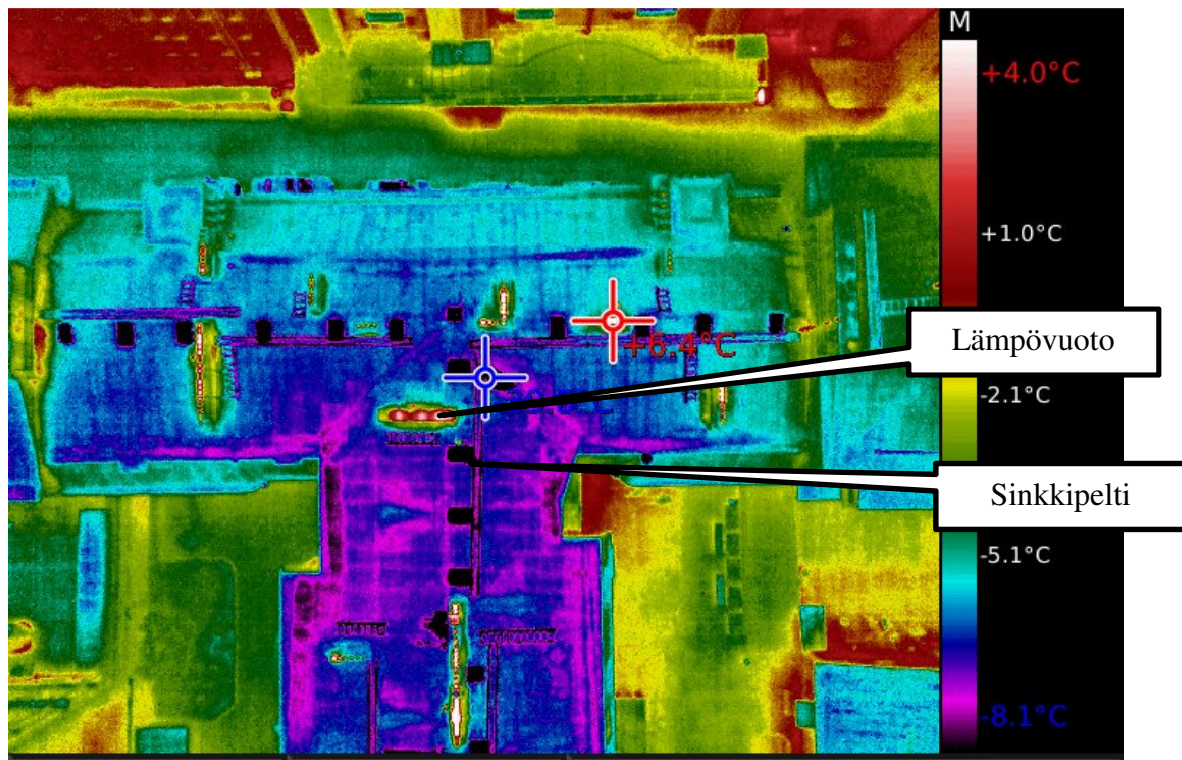
Kuva 45. 1910-luvun asuinkerrostalon kattolämpökuva. Mustat alueet ovat katon alipainetuulettimia sinkkipelistä tehtynä. Vaaleat kohdat ovat poistoilmahormien lämpöhäviöt.
