*Rakennusten lämpökuvaus miehittämättömällä
ilma-aluksella (UAV)*

Opinnäytetyö 19.05.2020

Rakennusterveysasiantuntija

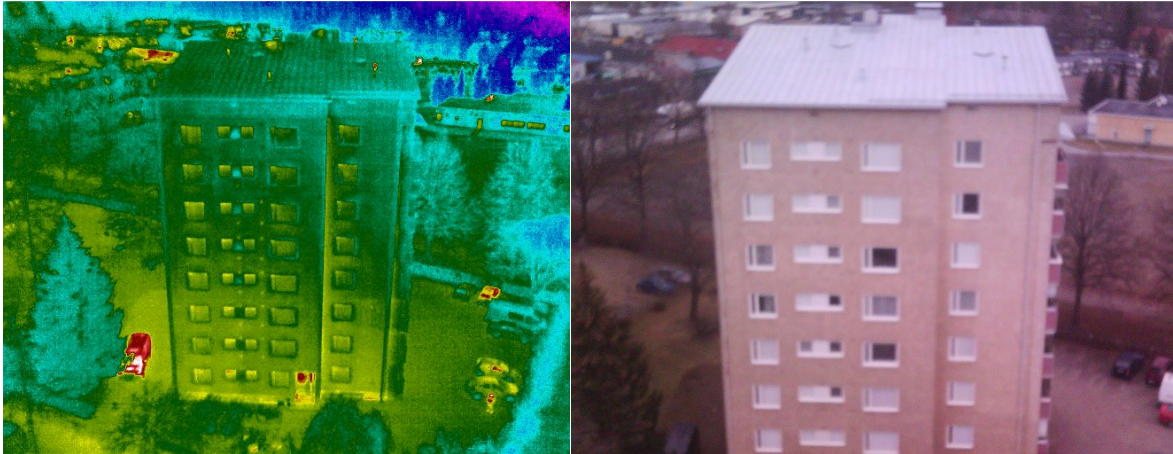
Kuvat 2. VideoDronen Wiris lämpökameran ottama lämpökuvakuva ja siihen kytketyn digikameran ottama valokuva.

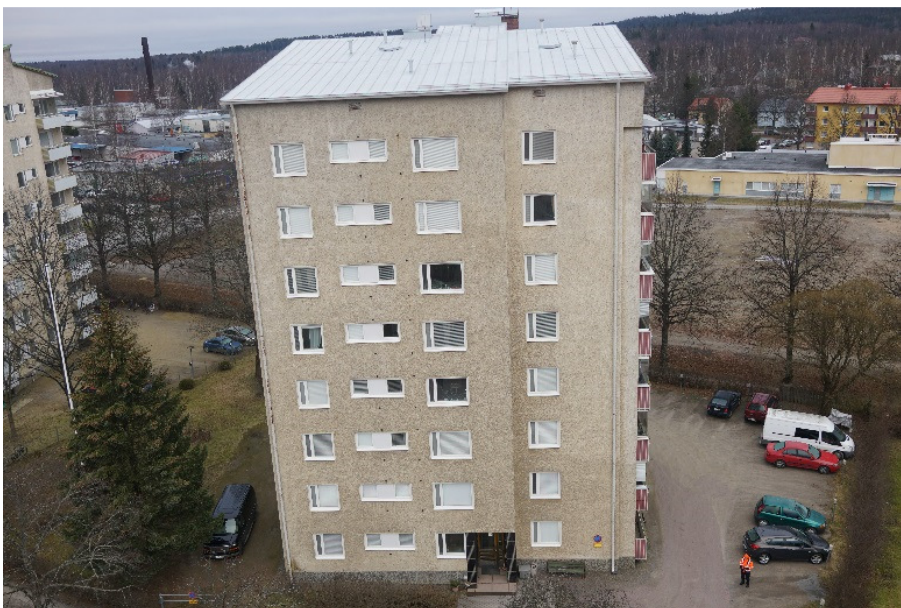
Kuva 3. VideoDronen erillisen digikameran ottama kuva vastaavasta julkisivusta kuin kuva 2.

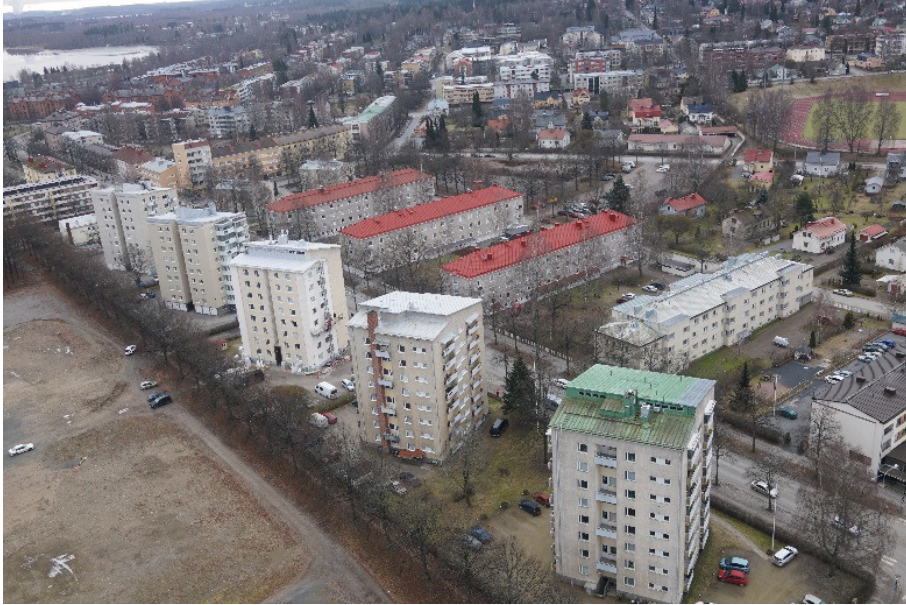
Kuva 4. Videodrone järjestelmäkameralla saadaan myös laadukkaita kuvia. Kuva on Hämeenlinnan parolantieltä keskustaän päin otettu.

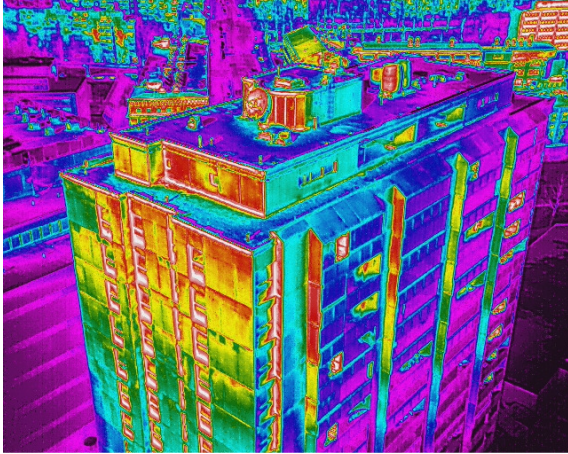
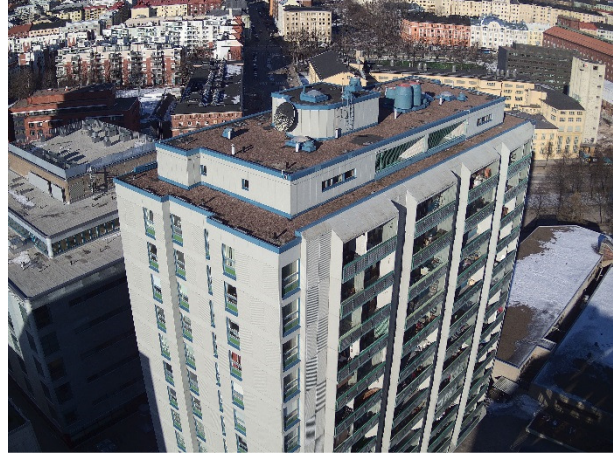
Kuvat 6. Matrice lämpökameran ja digikameran kuvan resoluutio ja tarkkuus on optimoitu ja valokuvan koko on hieman lämpökameran kokoa suurempi, joka helpottaa kuvauspaikan havainnointia.

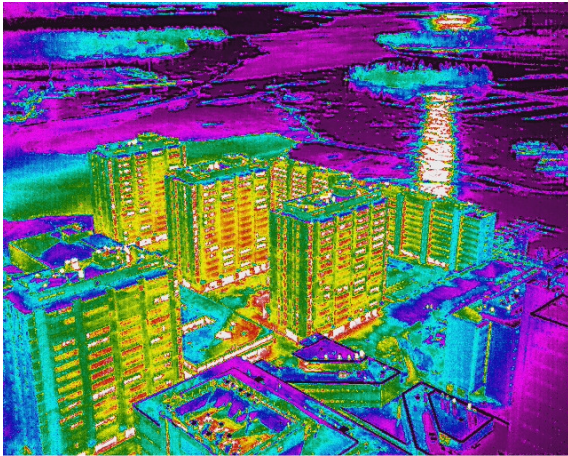
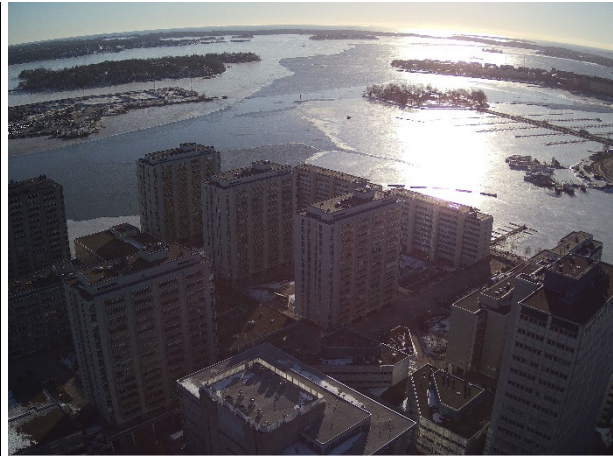
Kuvat 7. Matrice järjestelmällä saadaan näyttäviä kuvia. Kuva on Helsingin Merihaan asuinkorttelista.

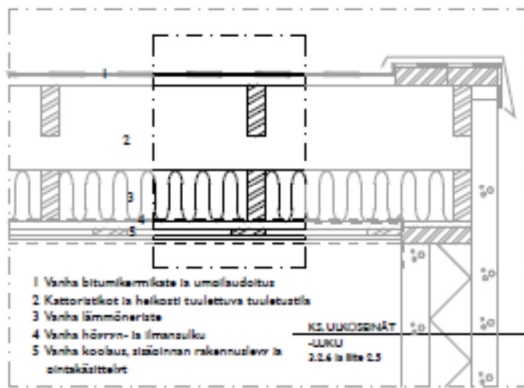
Kuva 29. Rakenneleikkaus tyypillisestä betoniulkoseinän ja loivasti kaatavan tuulettuvan katon liitoksesta. (Lähde: Kosteus- ja mikrobivaurioituneen rakenteiden korjaus- opas YM 2019-18)

Yllä olevassa kuvassa on esitetty tyypillinen lievästi tuulettuva loivakatto, ns. tasakatto, jonka kantava runko on puurakenteinen. Lämmöneristeenä rakenteessa on usein mineraalivilla, jonka alla on höyrynsulkumuovi. Katemateriaalina on ponttilaudoituksen päälle tehty usein monikerroksinen bitumikermikate. Umpilaudoituksen ja lämmöneristeiden väliin jäävä ilmatila on yleensä hyvin lievästi tuulettuva.

Rakenteen vaurioituminen liittyy tyypillisesti joko vesikaton vuotoihin tai höyrynsulkukerroksen puutteelliseen tiivyyteen, minkä seurauksena sisäilmasta rakenteeseen kulkeva ja tiivistyvä kosteus johtaa rakenteen vaurioitumiseen. Yläpohjarakenteen korjaustavasta riippumatta tulee ottaa huomioon vesikaton jäljellä oleva käyttöikä sekä mahdollinen korjaustarve ja suorittaa vesikattoon liittyvät tarvittavat korjaustoimet.

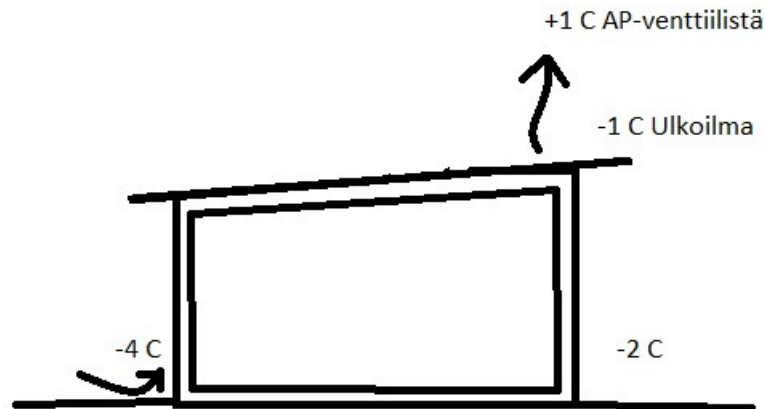
Taulukko 5. Tuulettustilan ilman olosuhdetiedot sekä periaatepiirros mittaustilanteesta.

Lämpötila C	Suht. kosteus RH %	Absoluut- tinen kosteus g/m ³	Kyllästys- kosteus g/m ³
Ulkoilma alhaalla	-4	65	2,34	3,60
Ulkoilma sisäpiha	-3,1	61	2,35	3,86
Ulkoilma katolla	-0,1	60	2,89	4,81
Alipaineventtiili 1	-0,5	75	3,51	4,68
Alipaineventtiili 2	0,1	77	3,76	4,88
Alipaineventtiili 3	1,6	73	3,96	5,43
Alipaineventtiili 4	0,5	83	4,17	5,02
Alipaineventtiili 5	-0,5	72	3,37	4,68

Taulukosta ilmenee, että tuuletusilman absoluuttinen kosteus alipaineventtiililtä mitattuna on jokaisessa mittauspisteessä korkeampi kuin ulkoilman abs. kosteus. Tämä kosteuslisä on todennäköisesti peräisin sisäilmasta, joka yläpohjan vuotokohtien kautta kulkeutuu tuuletustilaan.

Tuuletusilma otetaan rakennuksen pohjoispuolelta, jossa ulkoilman lämpötilaksi mitattiin -4 Celsiusastetta. Alipaineventtiilit sijaitsevat katolla, missä lämpötilaksi mitattiin -0,1 Celsiusastetta. Alipaineventtiileistä tulevan ilman lämpötila vaihteli mittauspisteittäin -0,5...+1,6 asteen välillä. Toisin sanoen tuuletusilma lämpenee tuuletusvälissä 4,5...5,6 Celsiusastetta. Tämän seurauksena lämpimämpi ilmavirta sulattaa katolle satanutta lumikerrosta, jolloin sulava lumi valuu sopivissa olosuhteissa alaräystäälle ja jäätyy.

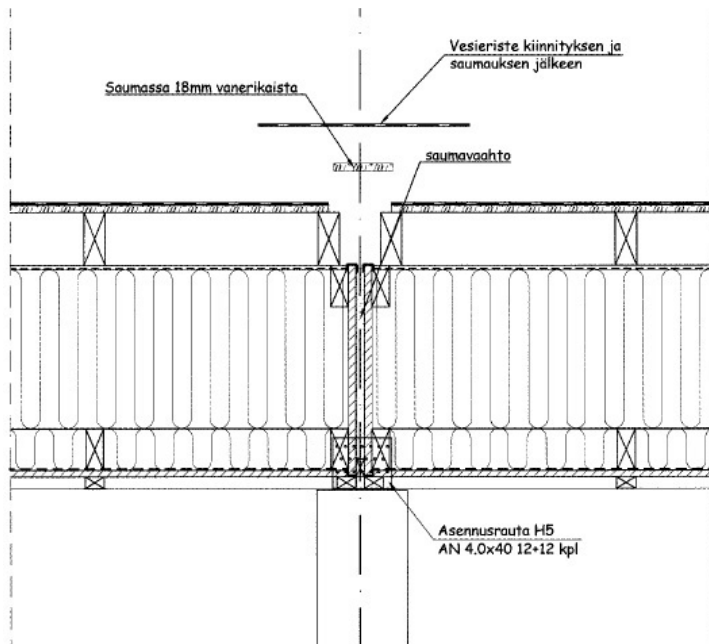
Kattorakenteiden tarkemmalla tutkimisella ja koeavauksilla todettiin, että yläpohjan tuuletus oli erityisen heikko kantavien liipapuupalkkien kohdalla. Kantavan liipapuupalkin rakenneleikkaus on esitetty kuvassa 32. Palin kohdalla on alaräystäällä toisen suuntainen koolauslankku, jossa ilman virtaaminen lähes estyy. Tästä seuraa se ilmiö, että jääpuikot muodostuvat erityisesti palkkien kohdalle. Ongelma paljastuu hyvin myös ilmalämpökuvista kuvat 33.

Rakenteista havaittiin selviä laatuvirheitä, jotka vaativat korjaustoimenpiteitä. Myös fyysiset tekijät, joita ei ole osattu huomioida suunnittelussa, aiheuttavat ei-toivottuja ilmiöitä (jääpuikot).

Kuva 32. Rakenneleikkaus heikosti tuulettuvasta loivasta puurakennekatoista liimapuupalkin kohdalta. Katon tuuletus on estynyt liimapuupalkin kohdalla.
